**САНКТ-ПЕТЕРБУРГСКИЙ НАУЧНЫЙ ЦЕНТР  
РОССИЙСКОЙ АКАДЕМИИ НАУК**

**О Т Ч Е Т**

**«РАЗРАБОТКА МЕТОДИКИ И ОЦЕНКА КАЧЕСТВА ВОДЫ И СОСТОЯНИЯ БЕРЕГОВ  
ЛАДОЖСКОГО ОЗЕРА НА ОСНОВЕ КОСМИЧЕСКИХ СЪЁМОК И ТЕСТОВЫХ  
НАБЛЮДЕНИЙ»**

2015

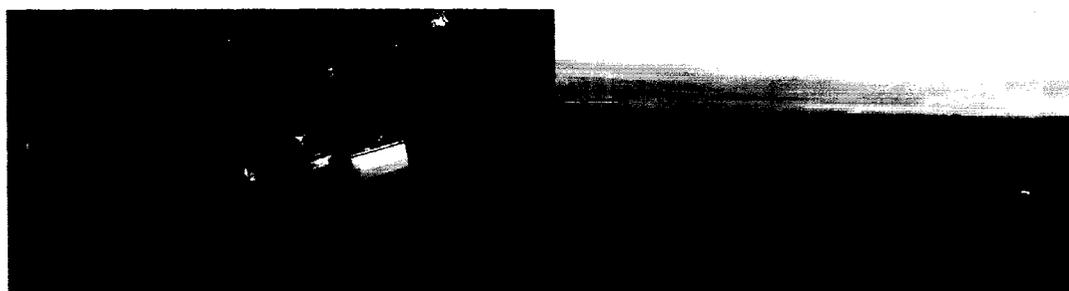
Рисунок 2.1- Наземная фиксация.

По прибытии в район исследований с указанными координатами, проводились наземная фотосъемка, отбор токсикологических проб ,а так-же осуществлялся запуск БПЛА Dji phantom 2. (Рисунок 2.1).

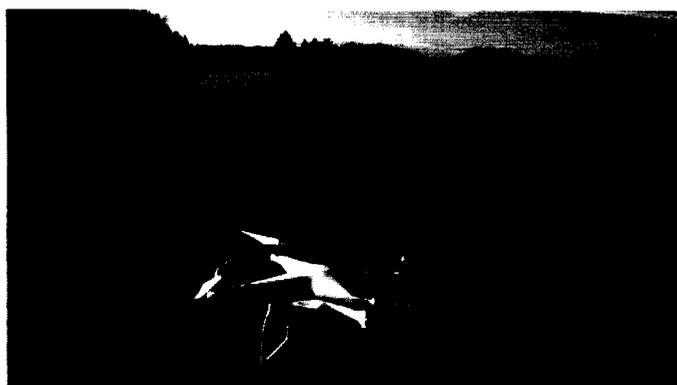
Рисунок 2.2- DJI Phantom 2 Поиск GPS спутников перед взлётом.

Почти трёхлетний опыт использования в ИНОЗ РАН БПЛА модели DJI Phantom 2 (рисунок 2.2) позволяет сделать вывод, что эта модель позволяет решать эти задачи с минимальными финансовыми и временными издержками.

- время полёта 22-25 минут максимальная высота 1500 м;
- видеосъёмка с разрешением, 4К фото съёмка 12 Мп с возможностью менять угол наклона камеры от 0 до 120 градусов;
- автономный полёт по заранее заданным координатам и высотам;
- применение gps позволяют БПЛА автоматически компенсировать ветер до 8 м/с;
- возможность взлёта и посадки практически с любой поверхности в том числе с (на) лодки, автомобиля
- малые габариты БПЛА и быстрота подготовки к взлёту (3-5 мин);

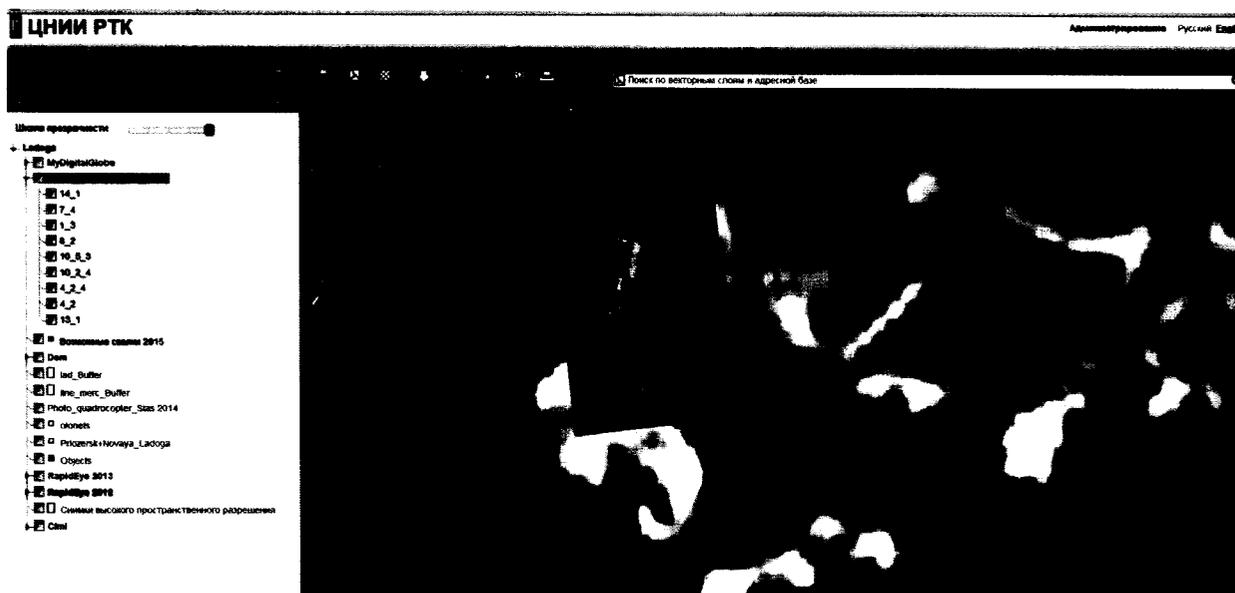
Рисунок 3.1 – Фотоснимок свалки на карьере (т. № 1), размещенный в геопортале отдельным слоем геоданных.

Исходное изображение с БПЛА представляет собой файл формата JPG без географической привязки и ориентации на север. Операция проведения геопривязки выполнялась посредством программного обеспечения (ПО) ERDAS Imagine. Использовался инструмент «Geometric Correction» - «Polynomial» - «Keyboard only», в котором посредством ручной постановки опорных точек и задания их координат рассчитывается модель пересчета файловых пиксельных координат в координаты на местности. В качестве опорных точек выбираются объекты, координаты которых доподлинно известны. Для снимков высокого пространственного разрешения в качестве таковых могут служить здания и сооружения, пересечения дорог, посаженные в определенном порядке деревья и др. Постановка координат для опорных точек осуществлялась в проекции Pulkovo-1942, имеющей минимальные искажения для Ленинградской области. В качестве выходной проекции была выбрана географическая, как более распространенная и унифицированная. Результирующий геопривязанный растр в формате IMG или GeoTIFF размещался в геопортале отдельным слоем данных как показано на рисунке 3.1.
